TECHNICKÁ SERVISNÍ INFORMACE		Č.18-2283 27 září 2018
© 2018 Ford Motor Company Všechna práva vyhrazena. Tato příručka představuje pouze servisní informace. Všechny bezplatné opravy a výměny jsou bez výjimky předmětem individuální záruky poskytované konkrétní společností Ford. Vyobrazení, technické informace, údaje a popisný text v této publikaci byly v době vydání správné a odpovídají našim nejlepším znalostem.		
Předmět:	Prohnutí přístrojové desky u čelního skla	
Model:	Mondeo 2014.75 (10/2014–)	
	Datum výroby: 13.10.2014 – 02.02.2018 Výrobní kód: EG – JY Výrobní závod: Valencia (Spain)	
Země:	Vše kromě: Estonsko, Kazachstán, Kyrgyzstán, Litva, Lotyšsko, Rusko, Tádžikistán, Turkmenistán, Ukrajina, Uzbekistán	
Shrnutí		
Pokud si zákazník stěžuje na prohnutí přístrojové desky u čelního skla, je nutné čelní sklo demontovat a podle následujících servisních pokynů umístit na dotčená místa pod přístrojovou deskou pěnové hranoly (2–3 ks). Aby bylo možno provádět profesionální opravy zahrnující demontáž skel oken, je k dispozici nový nástroj k demontáži čelního skla značky TEROSON. TEROSON ET MultiCut (nástroj č.: 810 5122 001 00) je řezací systém, který obsahuje všechny nástroje potřebné

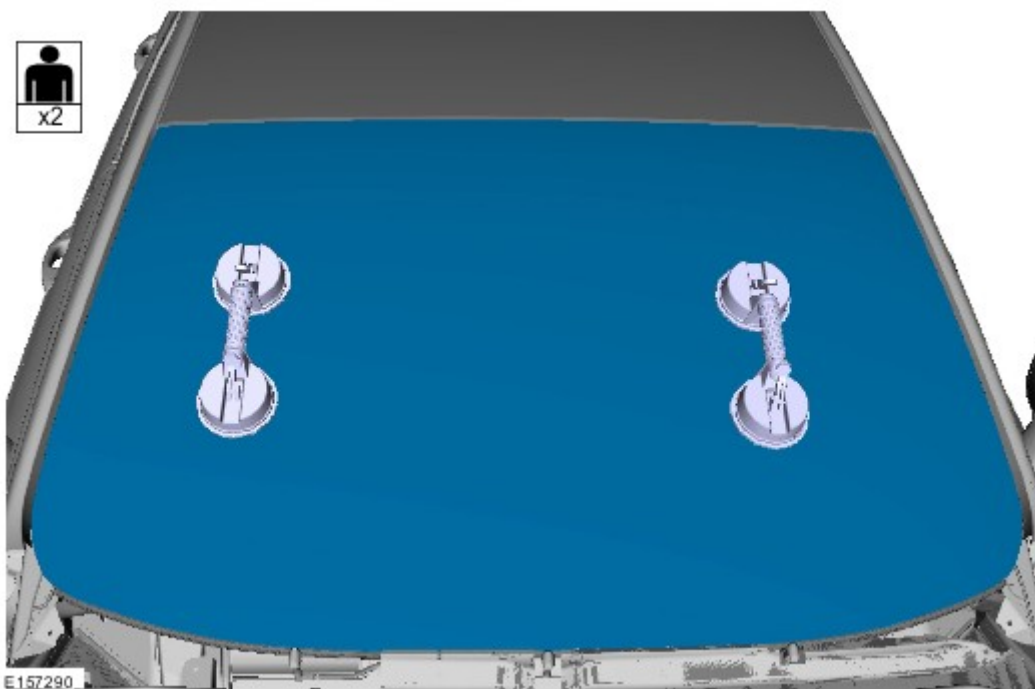
1. POZNÁMKA: Čelní sklo použijte znovu. Demontujte sklo čelního okna. Pro další informaci viz oddíl Mondeo 2014.75 Dílenské příručky 501-11.

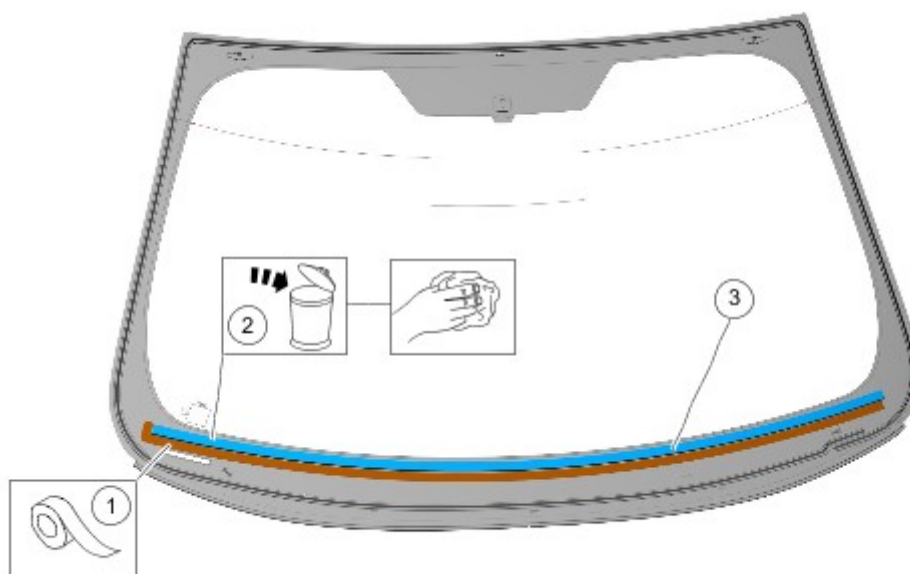
2. Páskou si poznačte polohu pěnového pásu v dolní části čelního skla.

1. Lepicí páska
2. Odstraňte a zlikvidujte krycí lištu a očistěte oblast.
3. Pěnový pás

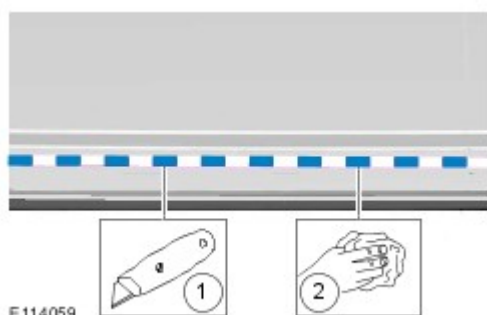
3. Podle pokynů dodaných v soupravě lepidla na sklo připravte čelní sklo, rám čelního skla a ořezané PU lepidlo.

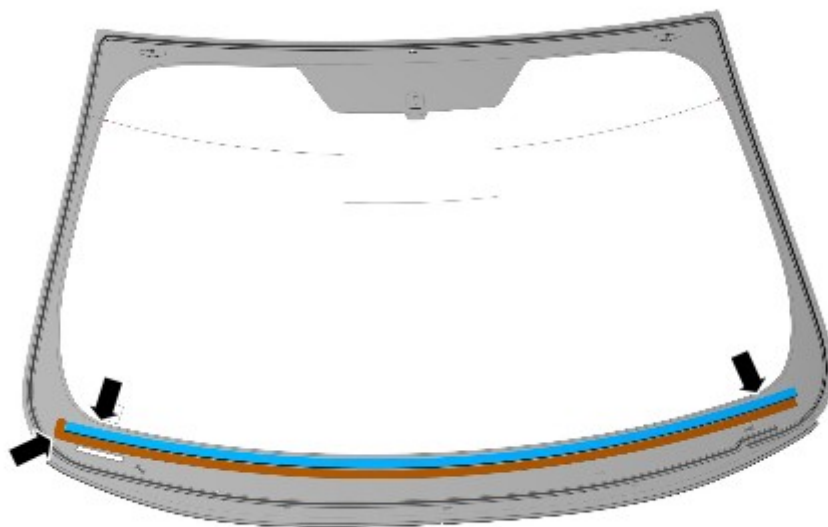
E247257

4. Na označené místo na čelním skle nainstalujte nový pěnový pás (viz část Požadované díly).
- Odstraňte pásku a vyhoďte ji.

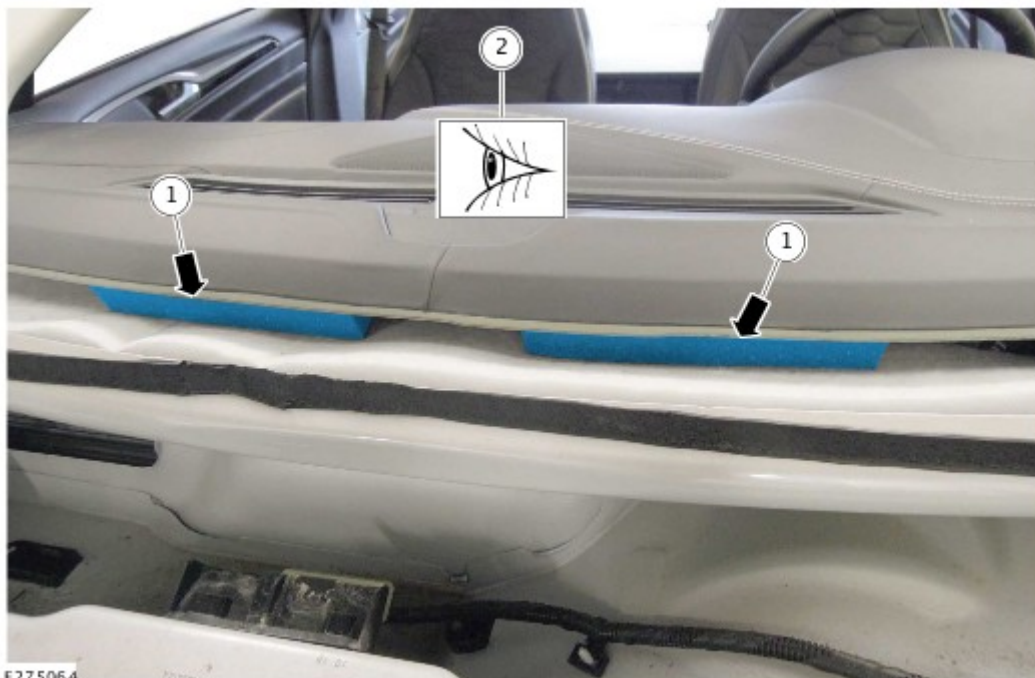
E275064

5. Na dotčená místa nainstalujte pěnové hranoly (viz část Požadované díly).
- Pěnu nacházející se pod přístrojovou deskou z výroby (je-li přítomna) demontujte a zlikvidujte.
1. Nové pěnové hranoly.
 2. Pomocí ohebného kovového pravítka zkontrolujte povrch přístrojové desky. V případě potřeby upravte polohu pěnových hranolů.

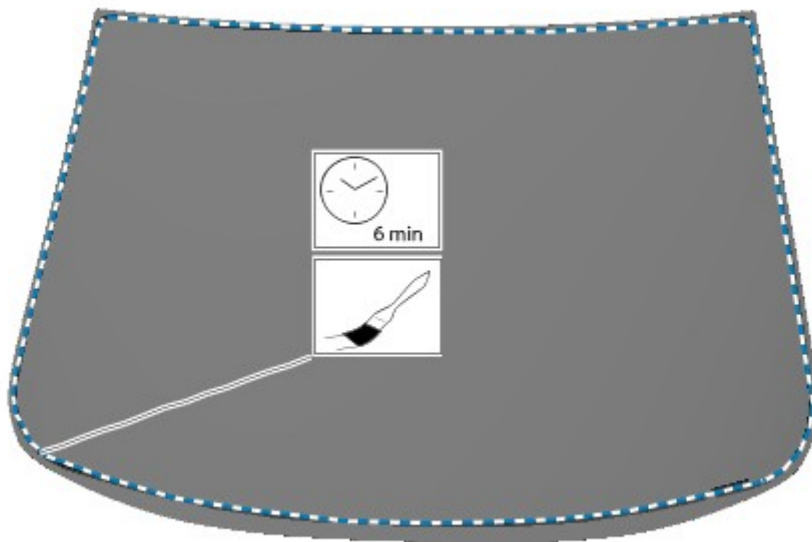
E157289

6. Podle pokynů dodaných se soupravou lepidla na sklo naneste aktivační činidlo / základní nátěr a namontujte zpět čelní sklo. Pro další informaci viz oddíl Mondeo 2014.75 Dílenské příručky 501-11.
